## **Incidente della circolazione stradale nel Locarnese**

La Polizia cantonale comunica che oggi poco dopo le 11.30 a Ranzo una 77enne automobilista domiciliata nel Locarnese circolava sulla strada che scende verso la stazione. Per cause che l'inchiesta di polizia dovrà stabilire, ha perso il controllo del mezzo andando a cozzare contro un muro di sostegno a sinistra della carreggiata. Dopodiché la vettura si è adagiata su un fianco. Sul posto sono intervenuti i pompieri di Gambarogno e Bellinzona e i soccorritori del Salva. La 77enne ha riportato serie ferite.

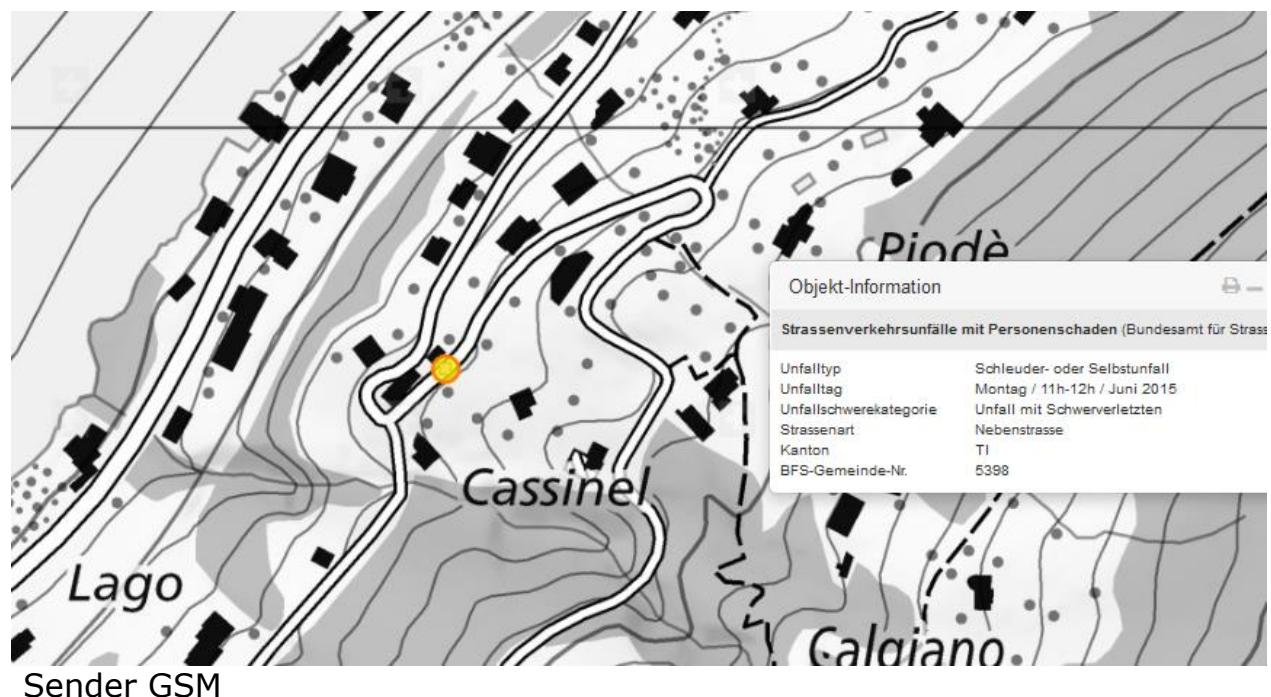
Via S. Abbondio in territorio di Ranzo, direzione strada cantonale

Messung Juli 2016. Overflow an Fehlerstelle, Fahrzeug hier beeinflusst von hinten.

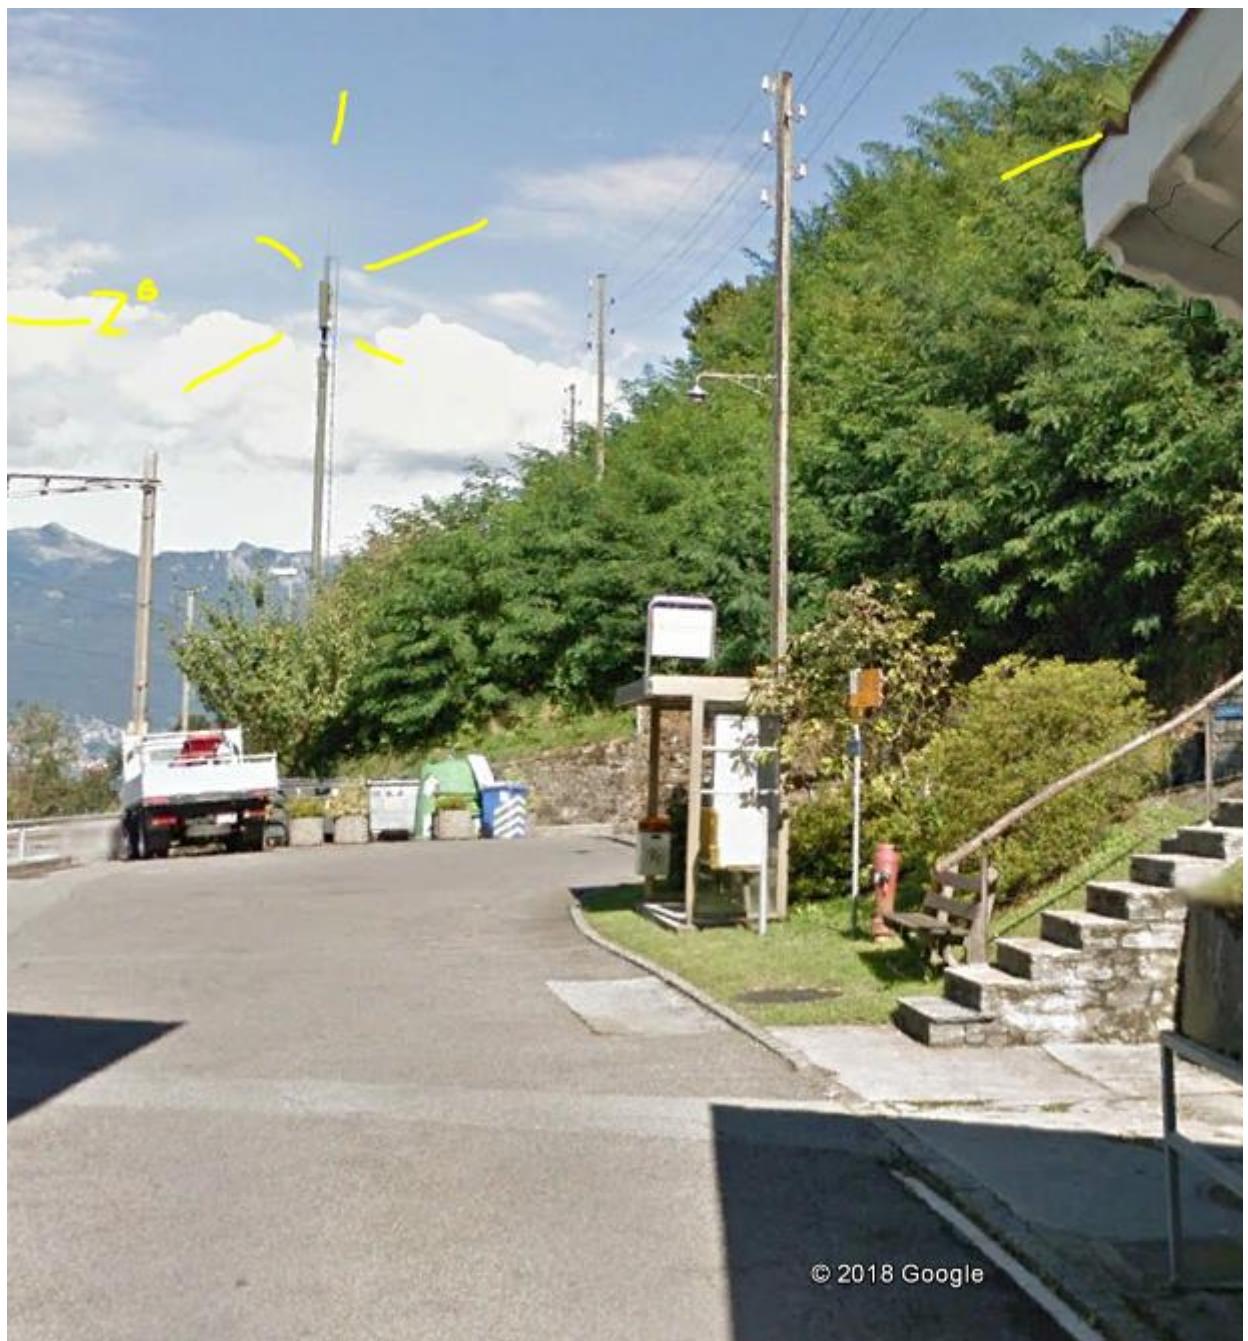
Senderhöhe ca. 12-14m, trotz downtilt oben nachweisbar

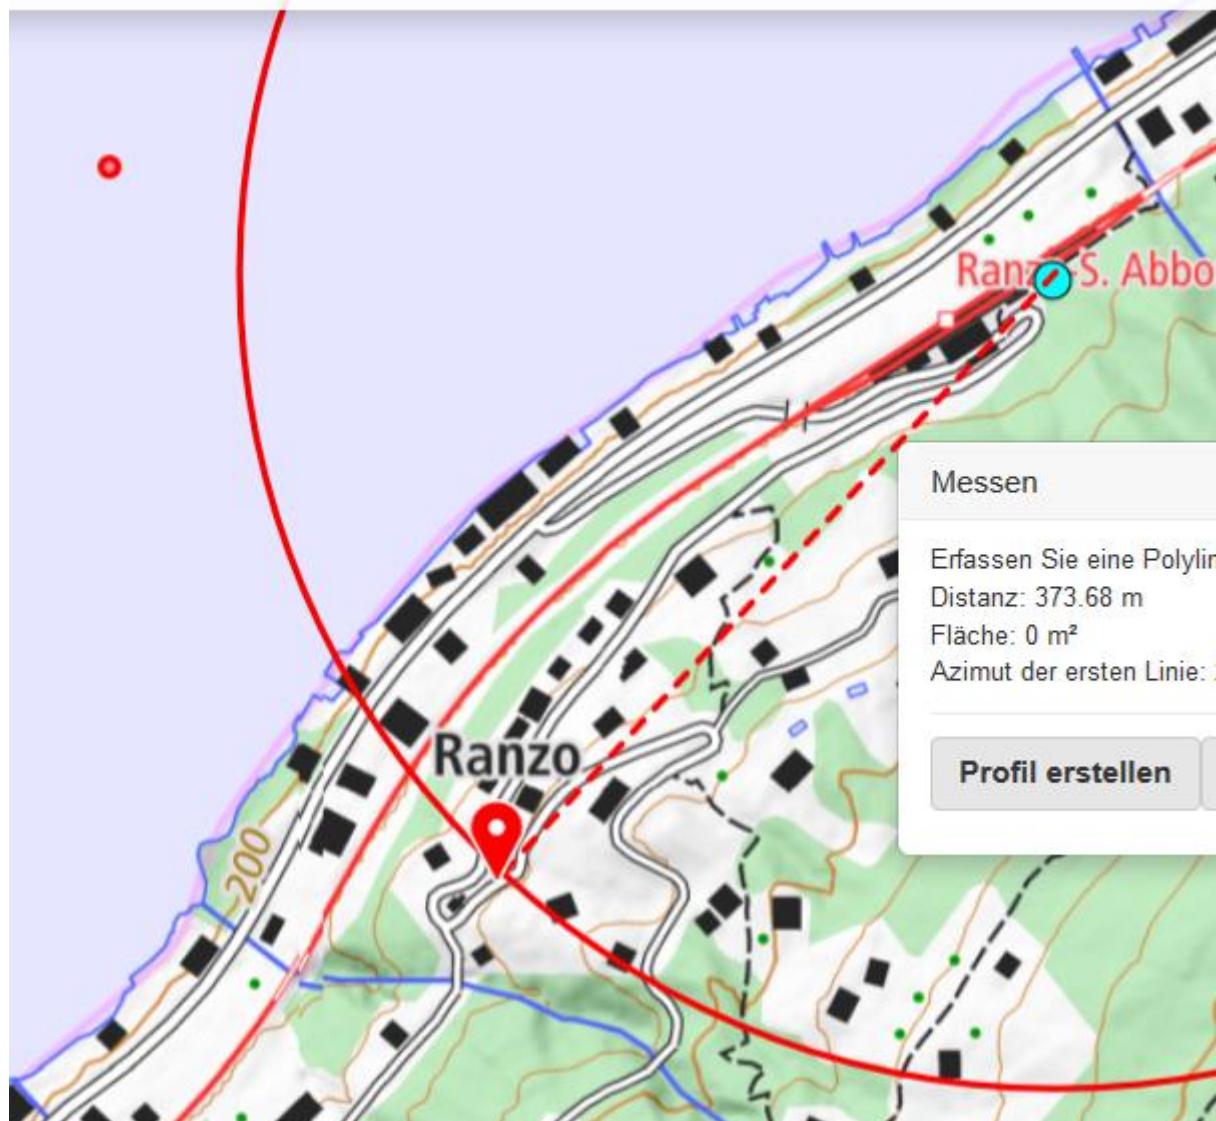
Angabe der Polizei, Unfallstelle: zuerst auf Steinmauer ansteigend.

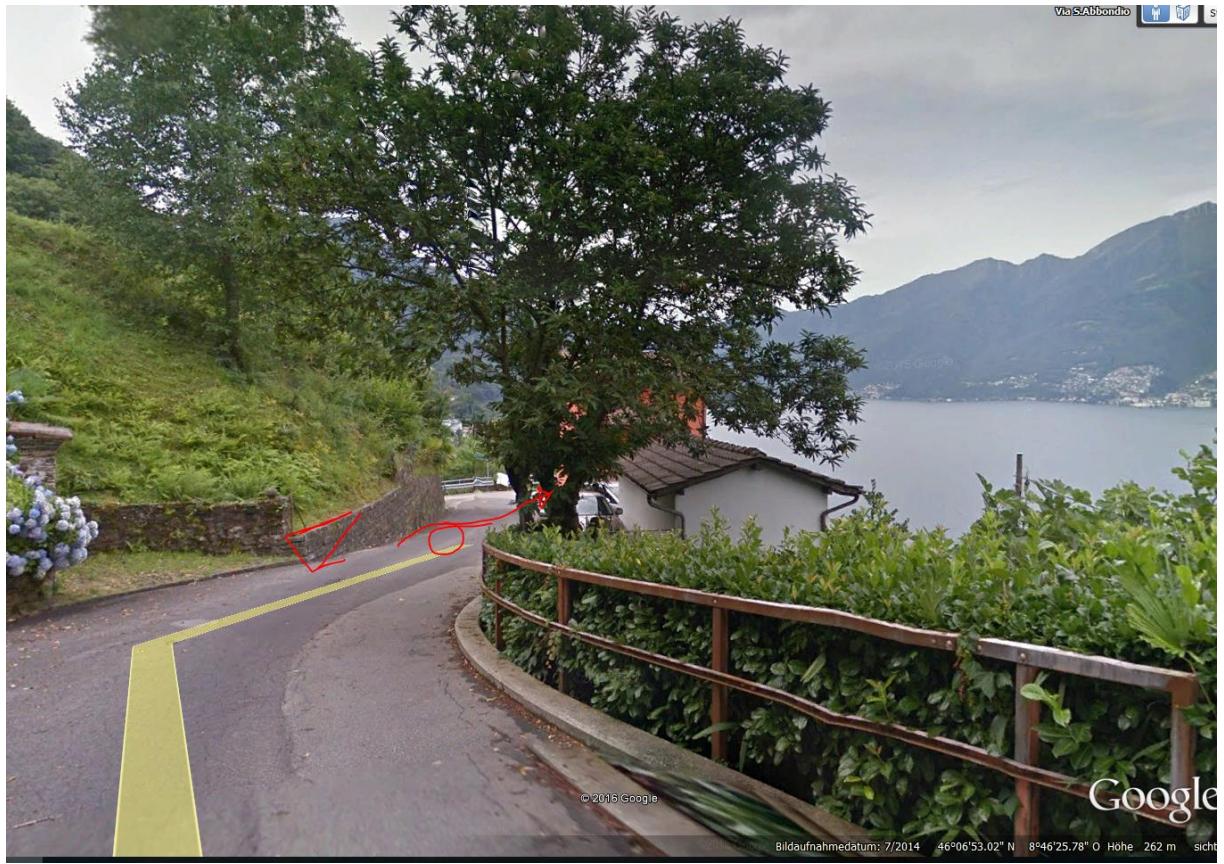
Zweites Geländeprofil zum Ort des (verpassten) Richtungsentscheids:

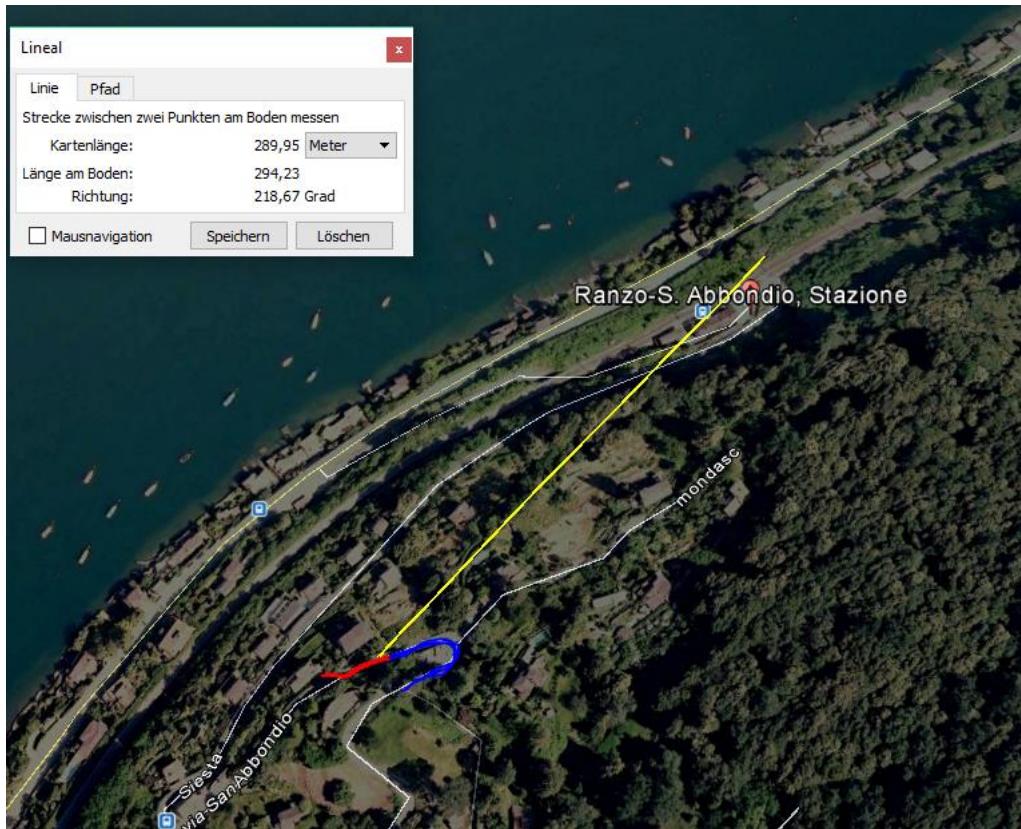
Erster Aufprall an Mäuerchen, dann zum orangen Haus weitergerutscht. Hier kurzzeitig overflow

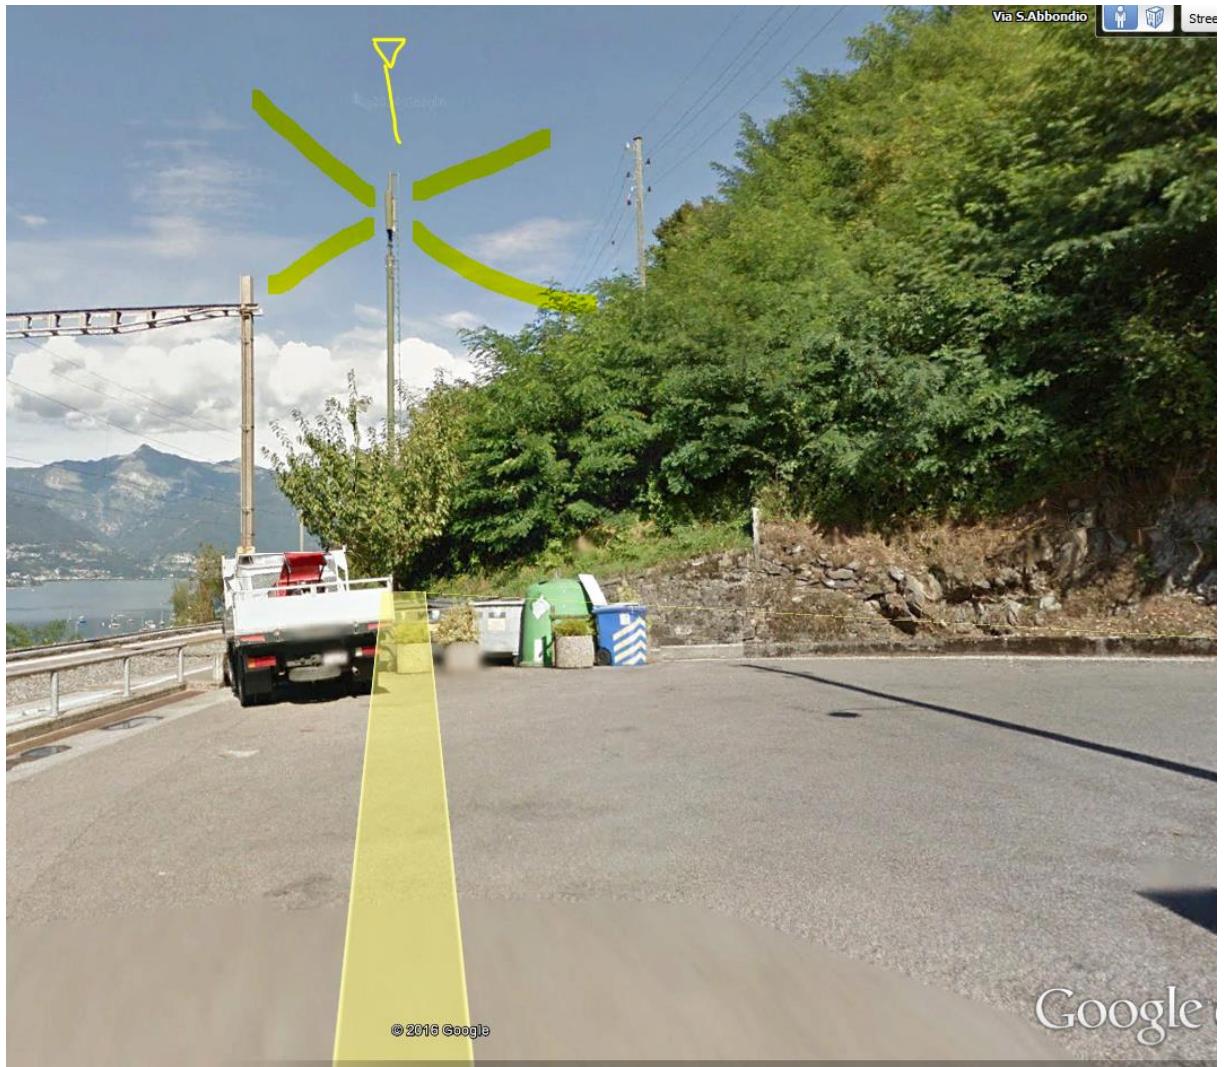
Senderhöhe: Schiene ca. 223 plus 12m ergibt Zentrum von 235müM,

Höhe des Ortes der Fehlsteuerung: ca. 254müM

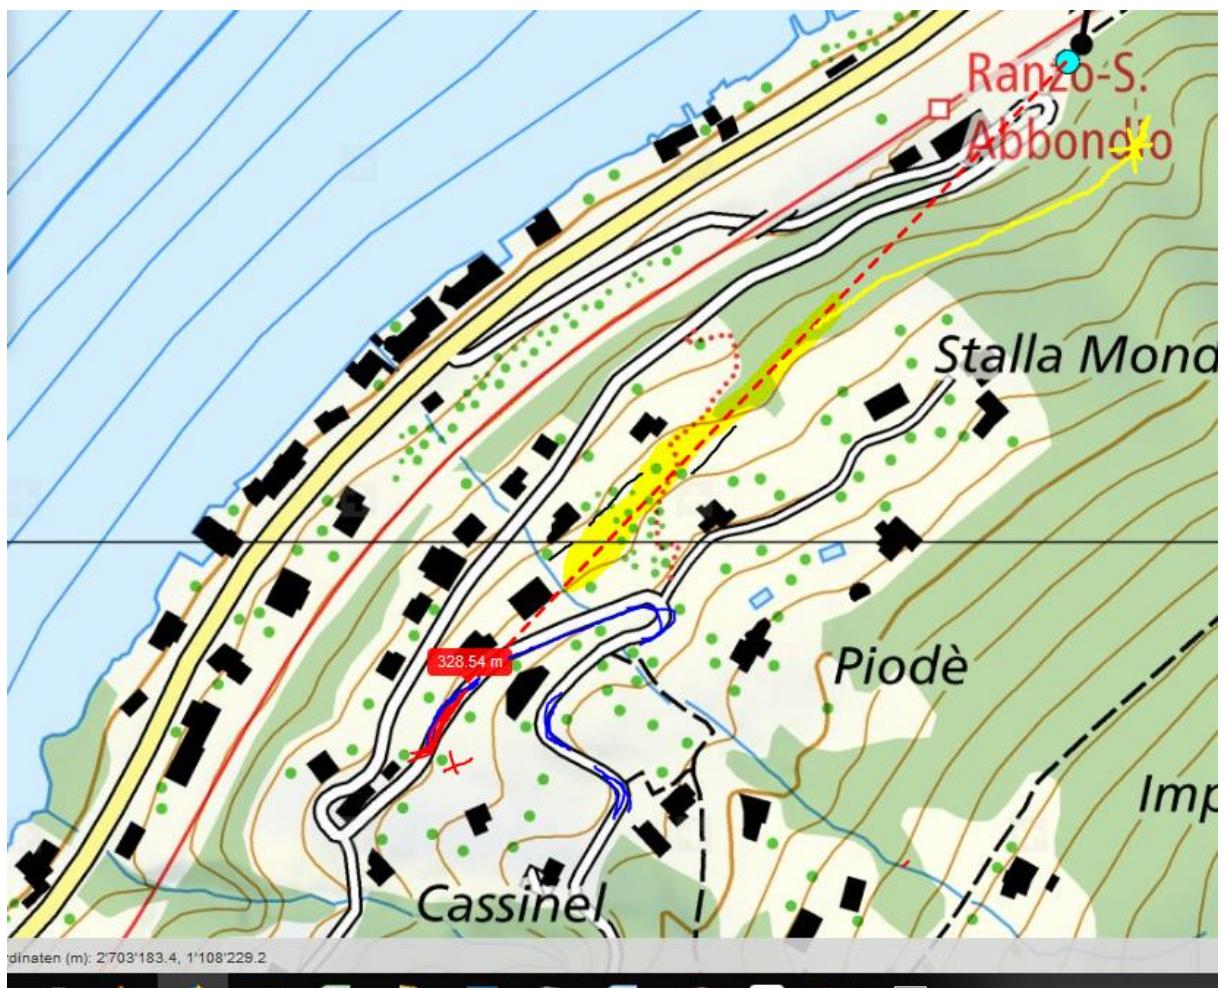
Die Fahrerin hat die sehr enge Strasse von oben problemlos absolviert...
