Bettlach: Autolenker verliert Beherrschung über sein Fahrzeug drei Autos beschädigt

In Bettlach fuhr am Mittwochvormittag ein 79-jähriger Autolenker unkontrolliert aus einem Parkfeld und kollidierte anschliessend mit zwei Autos. Verletzt wurde dabei niemand.

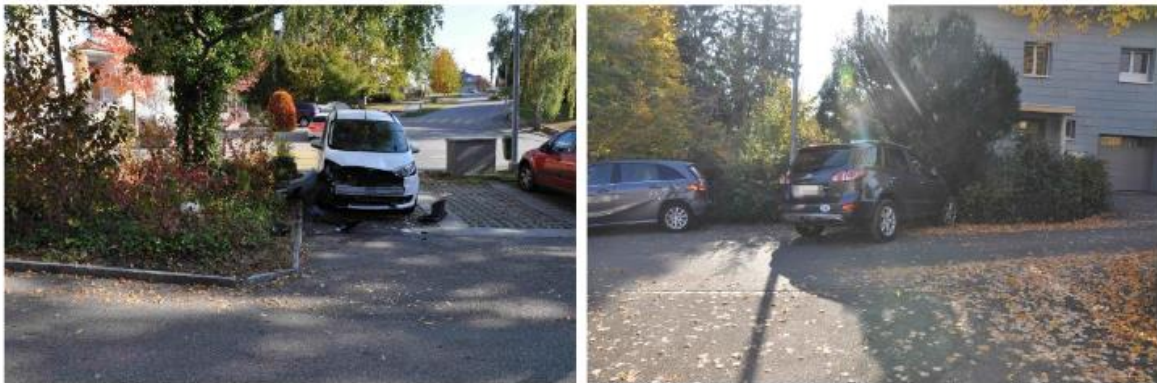
Am Mittwoch, 18. Oktober 2017, kurz vor 10.30 Uhr, beabsichtigte ein 79-jähriger Autolenker an der Dorfstrasse in Bettlach ein Parkfeld zu verlassen. Nach ersten Erkenntnissen verlor der Lenker die Beherrschung über sein Fahrzeug, weil er das Gaspedal mit der Bremse verwechselte. Noch auf dem Parkplatz fuhr er in ein korrekt parkiertes Auto, fuhr anschliessend weiter in die Schmittengasse, wo er mit einem weiteren Auto kollidierte und schliesslich im Gebüsch zum Stillstand kam. Alle drei Fahrzeuge wurden durch die Kollision stark beschädigt und waren nicht mehr fahrbar. Sie mussten abgeschleppt werden. Verletzt wurde durch die Irrfahrt niemand.

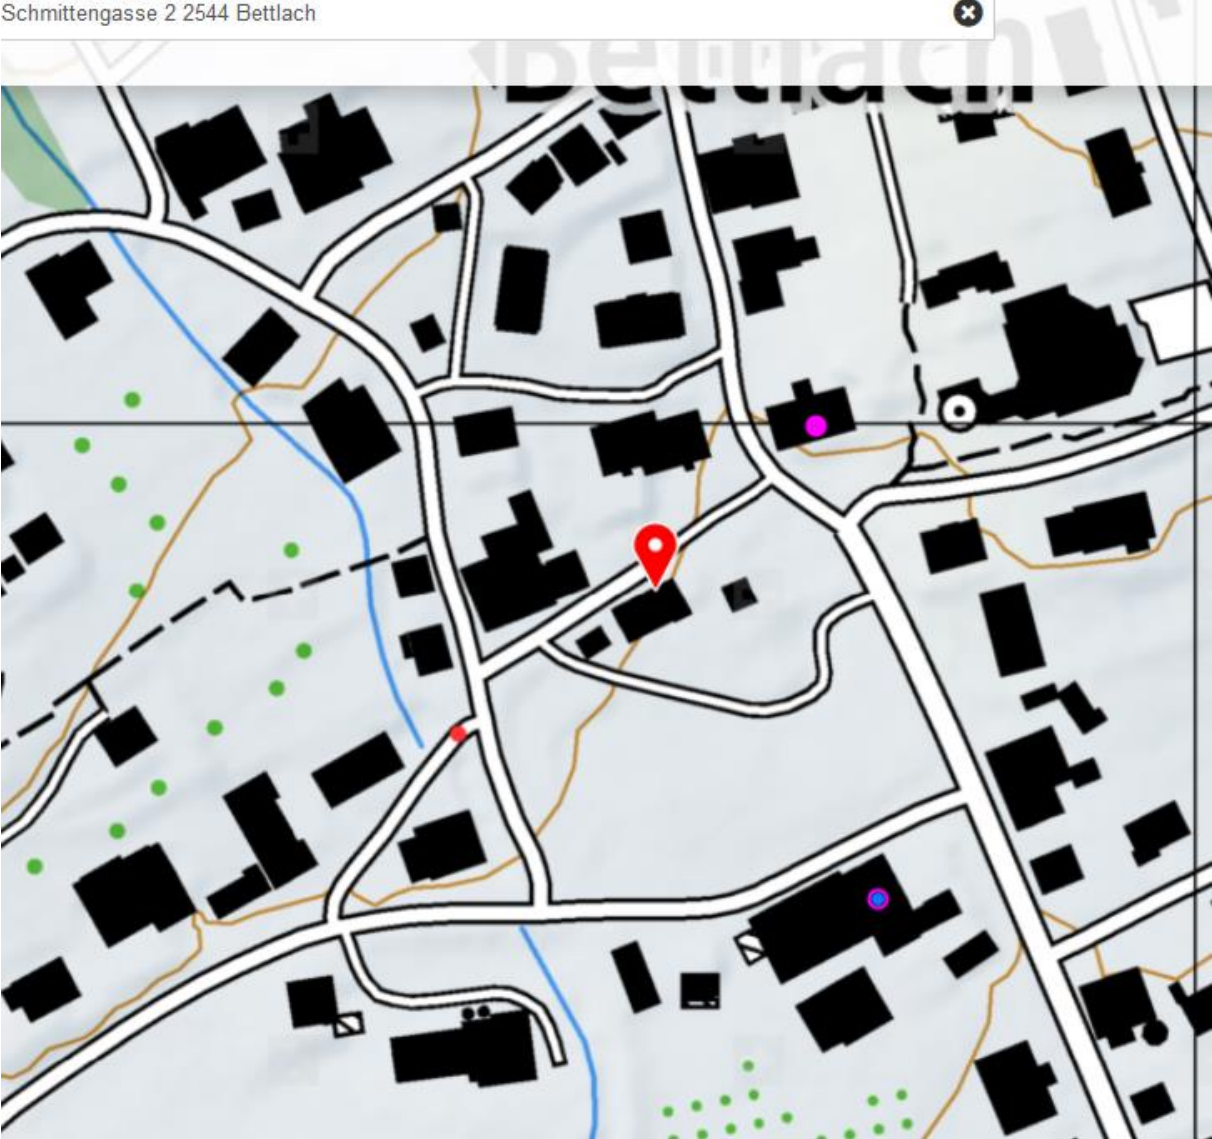
Schmittengasse 2 2544 Bettlach

Wahrscheinlichste Variante: Rückwärts aus einem der oberen westlichen Parkfeldern, - in erstes östlich stationiertes FZ und in Randsteine (Bild). Bereits dieser Vorgang war unkontrolliert.

Dann Vorwärtsgang mit Vollgas mit leichtem Lenkeinschlag von vorhin.

Einstrahlung bei beiden missglückten Manövern von links, 80°

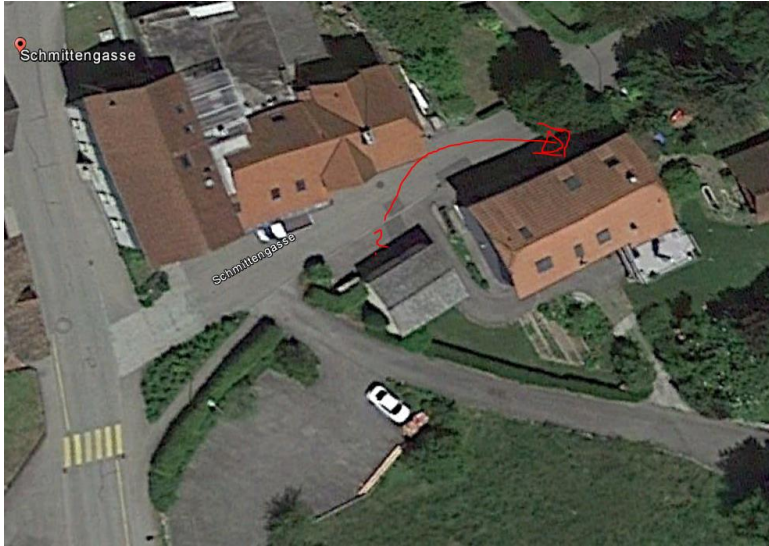
Diese Variante ist nicht möglich, weil die Sonne vom Heck her scheint.
