Incidente della circolazione stradale nel Locarnese

Complemento incidente della circolazione stradale nel Locarnese

Kein Sender involviert, max. Leistung ca. 3 uw/m2. Sehr unübersichtliche Einmündung, von West

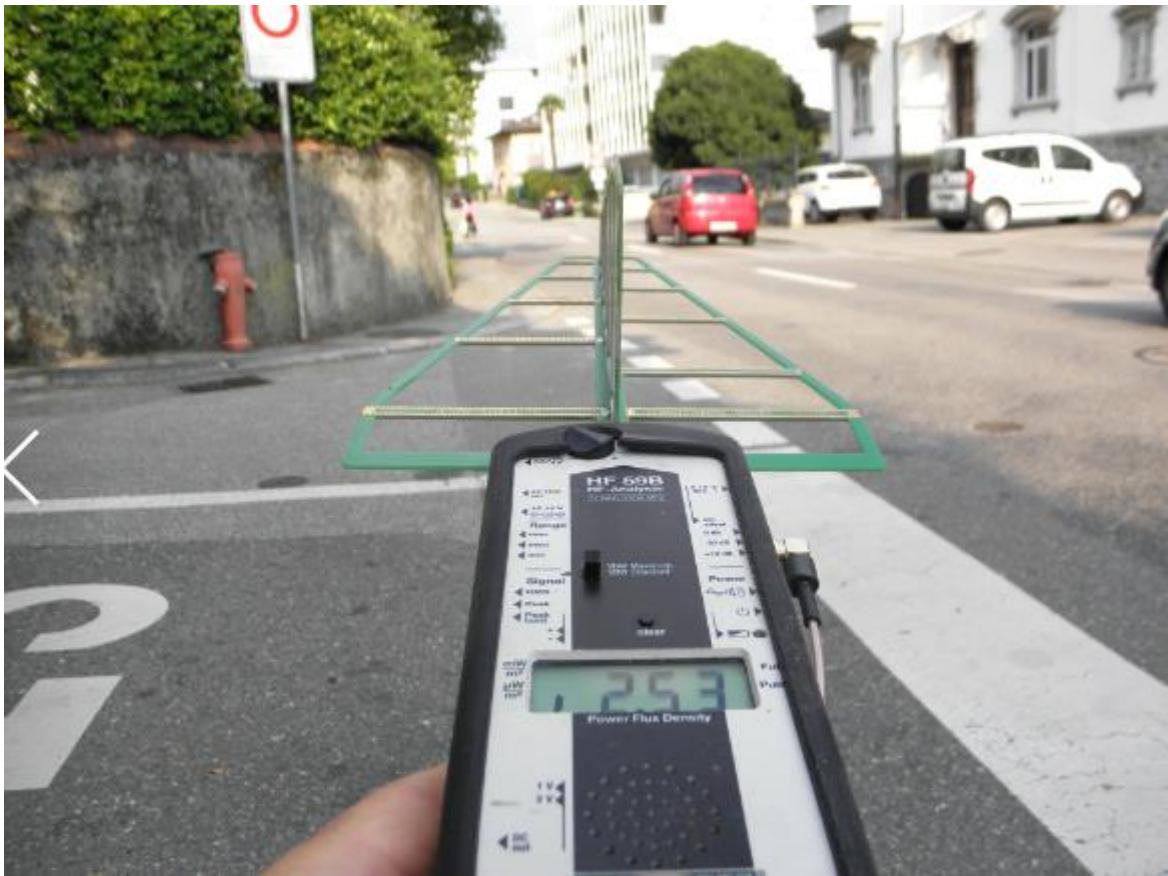
und von Ost ähnliche Funkbelastung um 2..3uW/m2

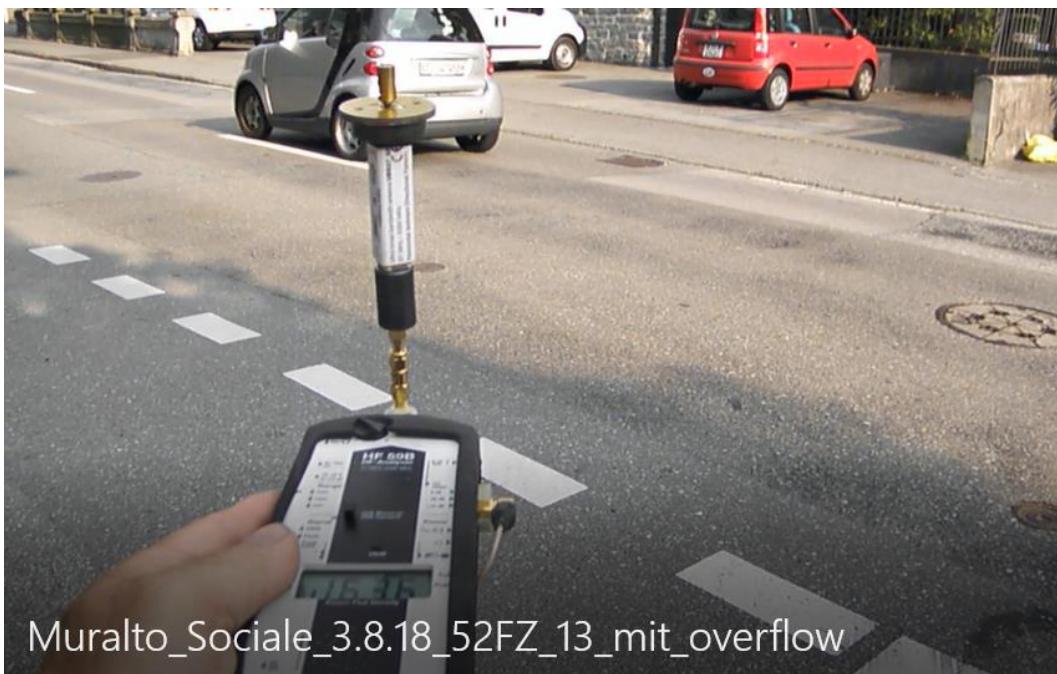
Muralto_Sociale_3.8.18_52FZ_13_mit_overflow

In einer 8 Minuten dauernden Aufnahme waren von total 55 Autos 13 mit overflow, davon 3 Taxis; hier ein smart

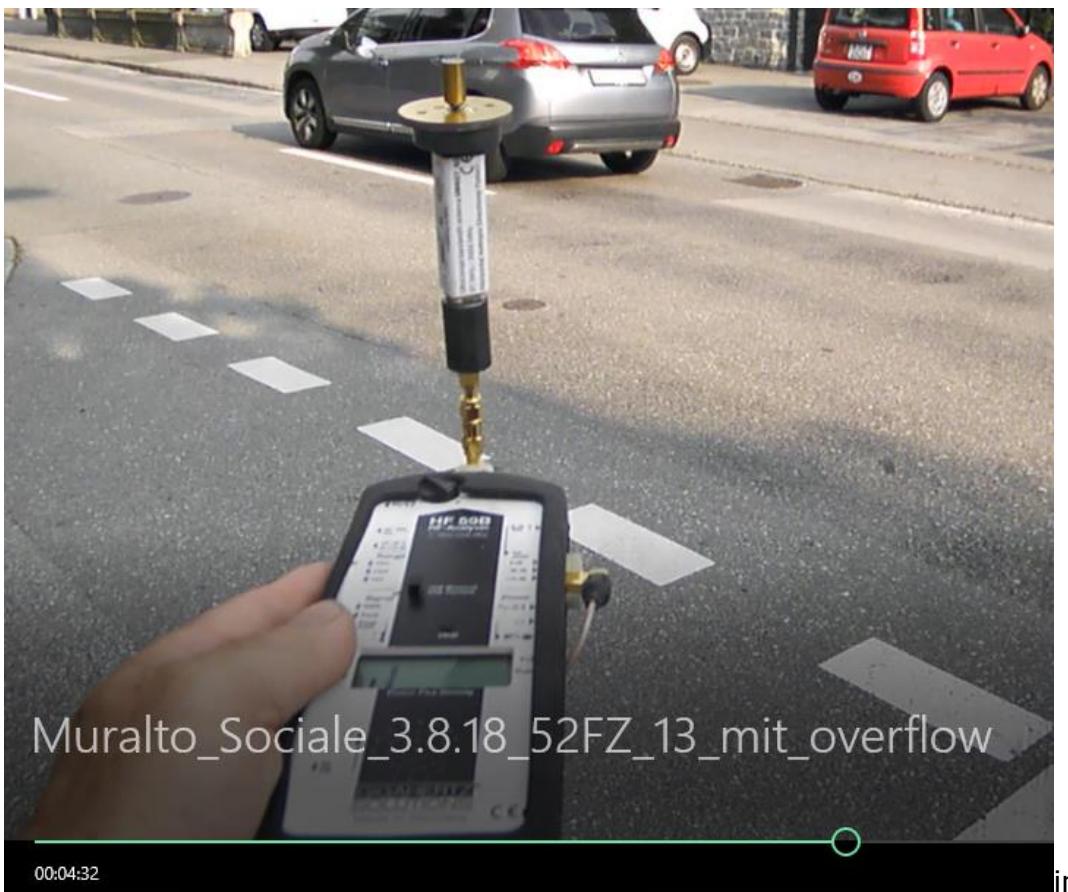
Muralto_Sociale_3.8.18_52FZ_13_mit_overflow

00:04:32

im

nächsten Bild kündigt sich ein Mercedes an:

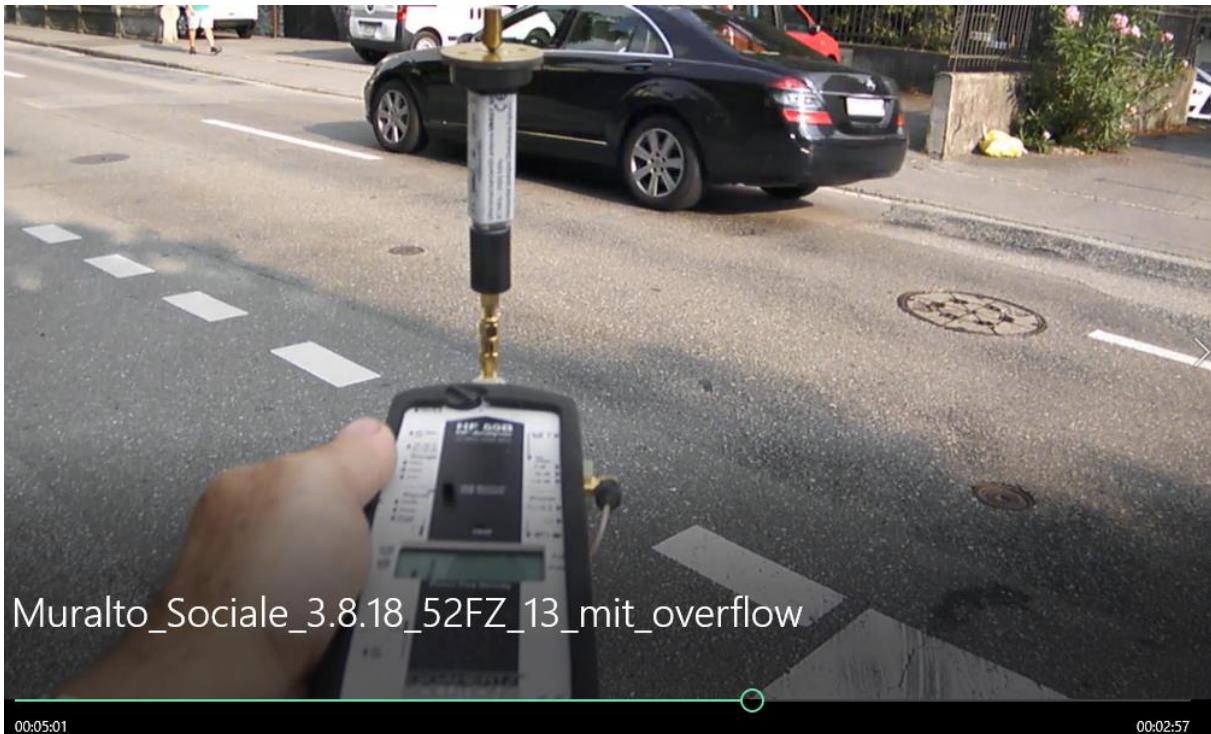
Muralto_Sociale_3.8.18_52FZ_13_mit_overflow

00:05:01

00:02:57

Der rasche Leistungsaufbau spricht für eine kraftvolle Funkverbindung.

Falls sich der Motorradfahrer hinter einem solchen Fahrzeug befunden hatte, war - neben der eingeschränkten Sichtbarkeit - eine Wahrnehmungsbeeinträchtigung wahrscheinlich.

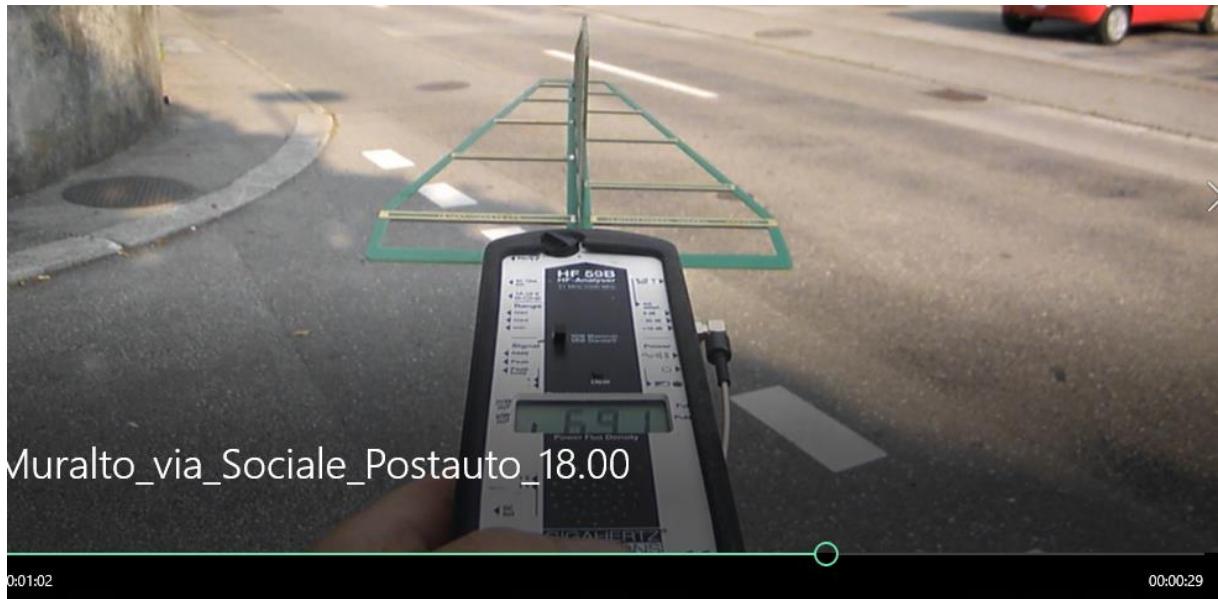
Belastung durchschnittlich unter 6 uW/m²

In einer zweiten Filmsequenz ist auch eine Postautopassage festgehalten:

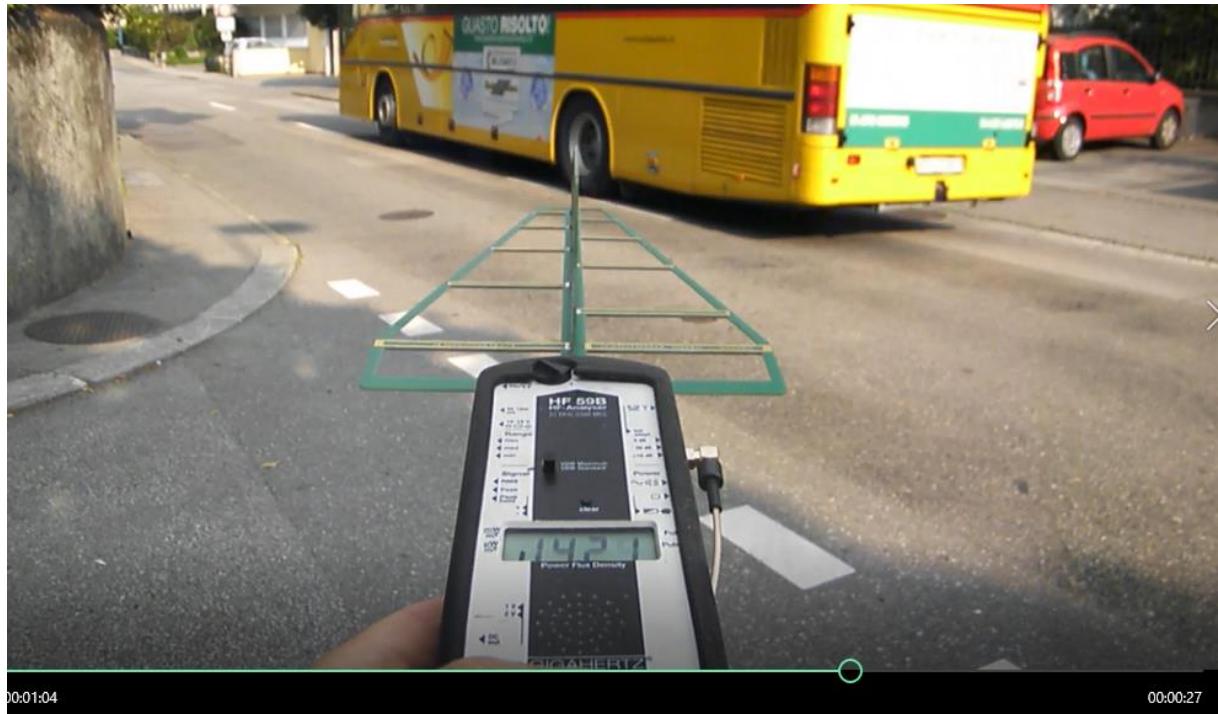
Hier ist das Postauto 1 Sekunde sichtbar, die Zeitverzögerung des Messgeräts hat einen Wert von 14.2uW/m² angezeigt

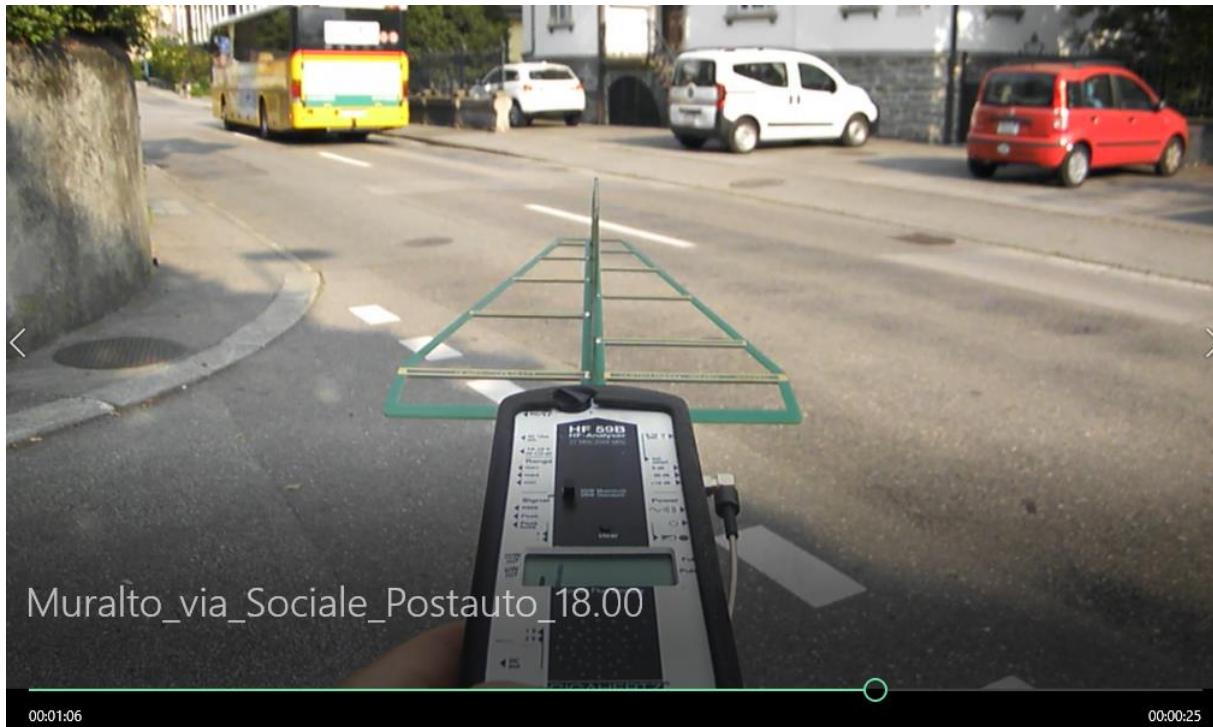
Nochmals zwei Sekunden später zeigt sich der overflow (über 20uW/m², also vier-bis fünfmal höher als der Durchschnittswert an dieser Einmündung.

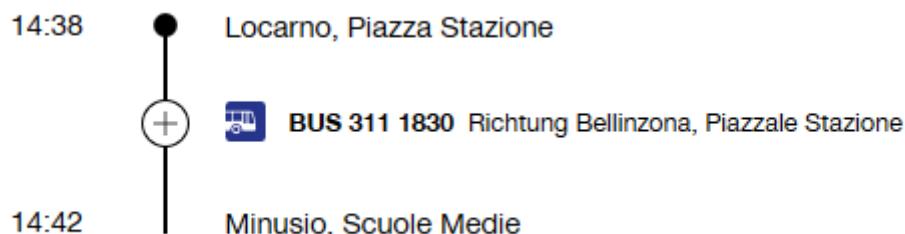
Das Postauto nach Bellinzona fährt im Stundentakt, Locarno ab 15:38

Je nach Präzision der Zeitangabe kommt auch dieser Bus intervenierend in Frage.

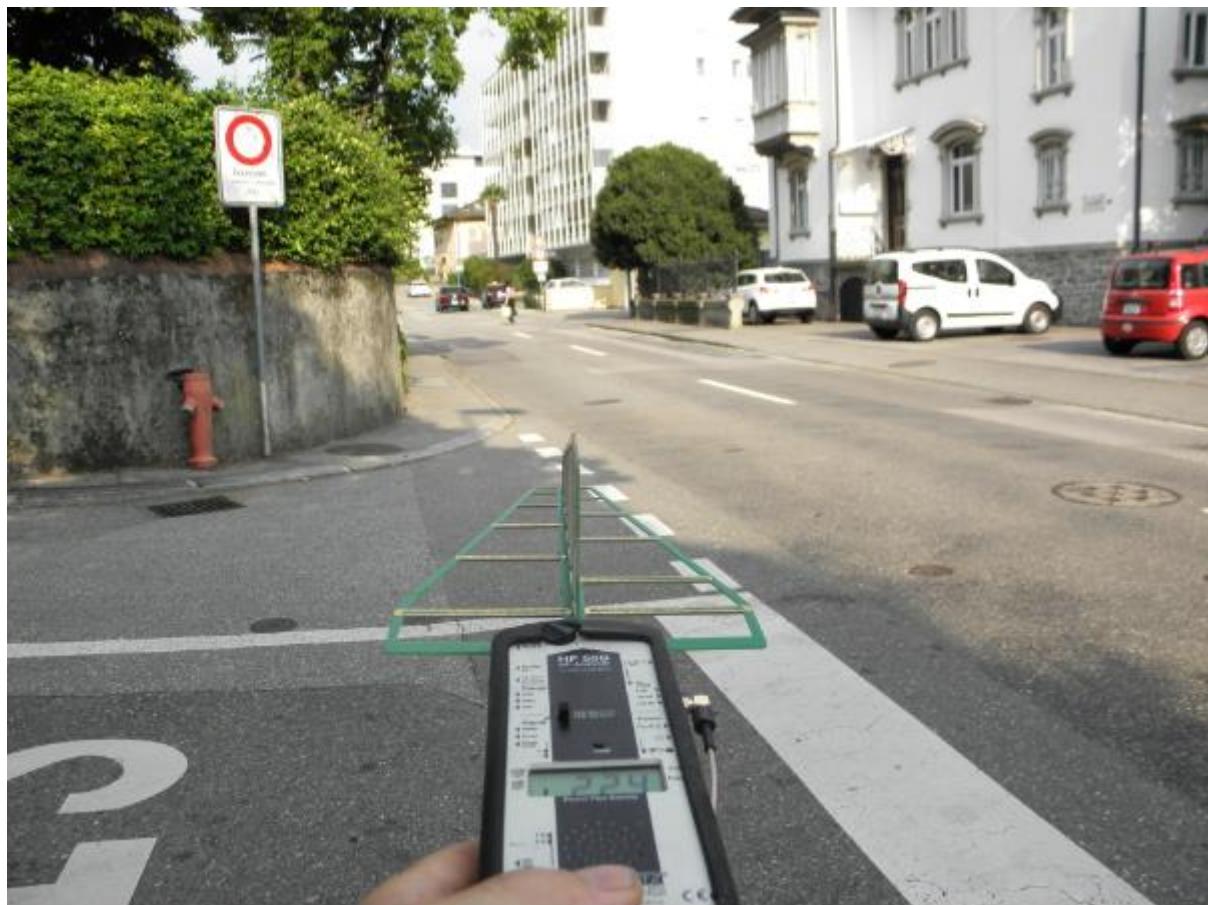
Nach Osten 2.24 uW/m², ein tiefer Wert.
