Muhen: 78-jähriger Autofahrer bei Frontalkollision getötet

Ein Lastwagen und ein Auto prallten am Dienstagmittag frontal ineinander. Ein 78-jähriger Audi-Fahrer verstarb noch auf der Unfallstelle. Die Ermittlungen zur Klärung der Unfallursache wurden eingeleitet.

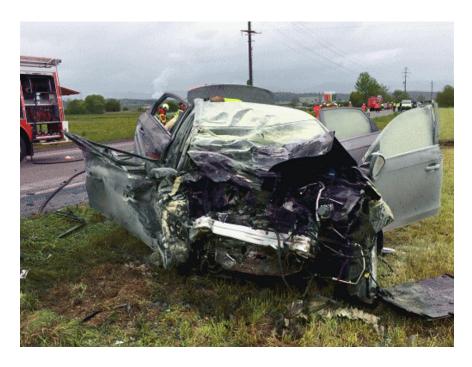
Bild von Kapo AG,

Rechts hinter geöffneten Türen die Spuren des LKW in der Wiese. Beide landeten n auf der Ostseite. PW ist rechts vorn stärker deformiert, hat also den LKW rechts getroffen, die Spur deutlich verlassen. Kollision fand am östlichen Fahrbahnrand statt.

Querleitung Ebene 3 ist somit in Herkunftsrichtung kurz (50m) vorher.

Das deutliche Verlassen der Fahrrichtung weist auf eine Krampfsituation hin.

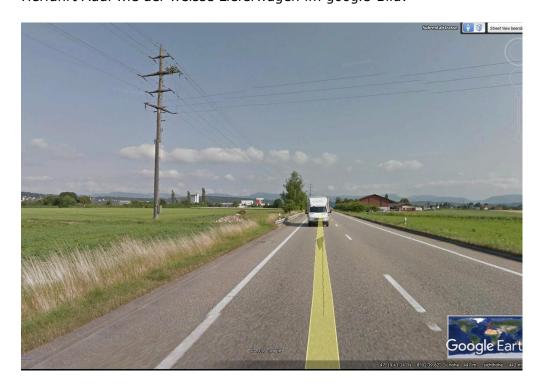
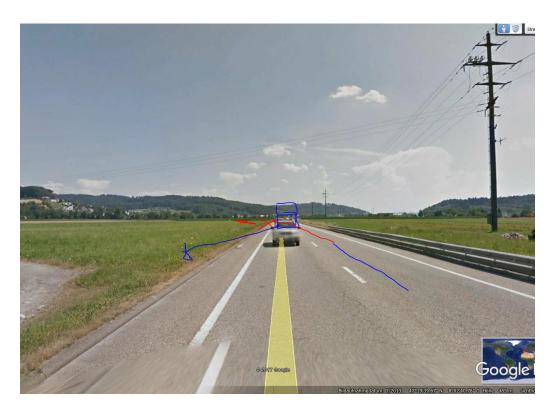
Herfahrt Audi wie der weisse Lieferwagen im google-Bild:

Rekonstruktion aus Herfahrts-Richtung 78-jähriger

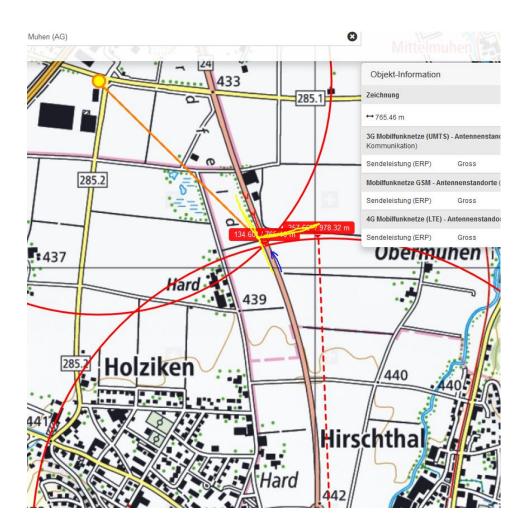
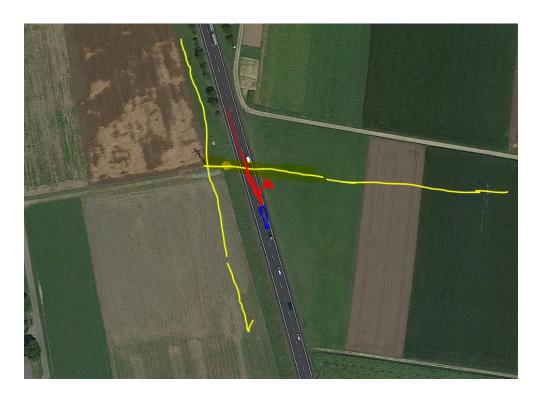
PW 78-jähriger fährt N-S, Richtung Schöftland

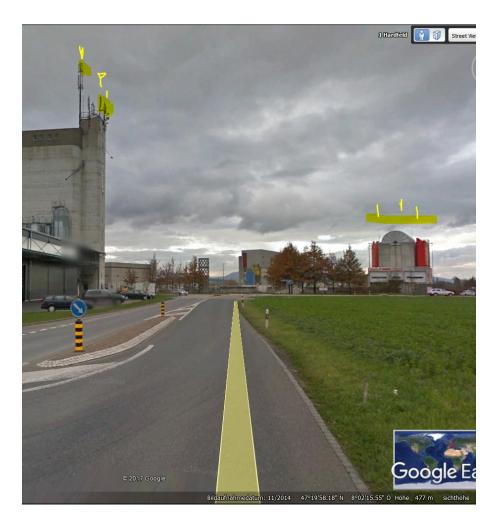
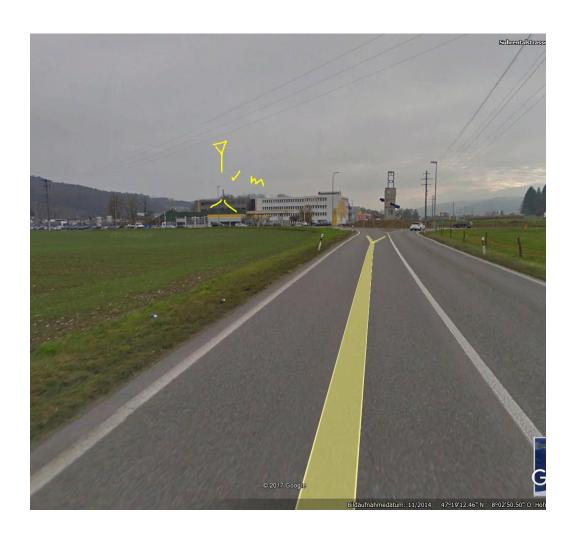
Auf der Seite Schöftland: Sender neben Gebäude Jungheinrich, Richtung Norden
