Zürich ZH - Heftiger Unfall zwischen Tram und LKW

Aktuell läuft ein Polizeieinsatz nach einem <u>Verkehrsunfall</u> an der Aargauerstrasse im Kreis 9.

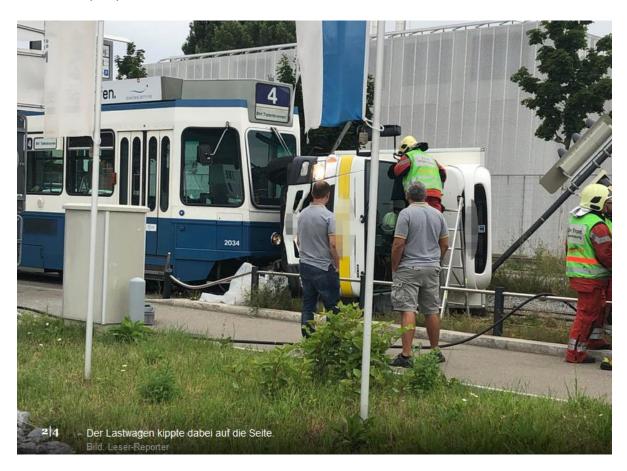
Nachmittag: diffuses Licht, sicher keine Blendung auf Lichtsignalanlage

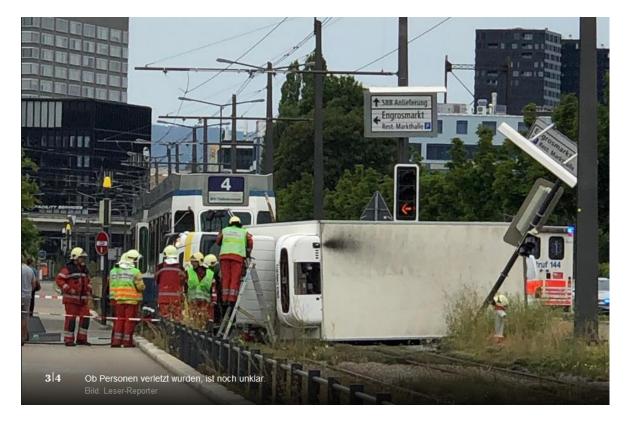
Wahrscheinliche Herfahrt / Exposition Fahrer von links. Wenig Deformation, im raschen links-Abbiegen begriffen

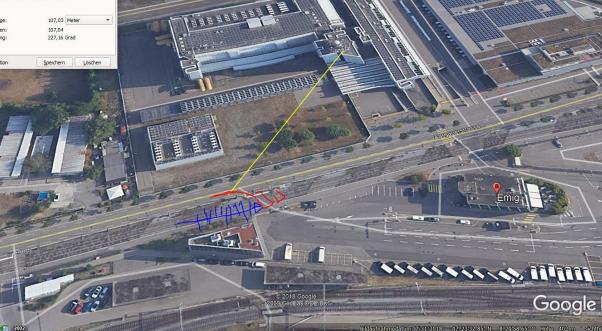
Der Tramführer/in hat vermutlich noch stark verzögern können.

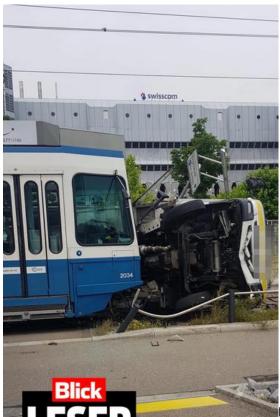
Lenkeinschlag nach rechts, Herfahrt somit von Westen.
